Brake Drums

Brakes - troubleshooting guide

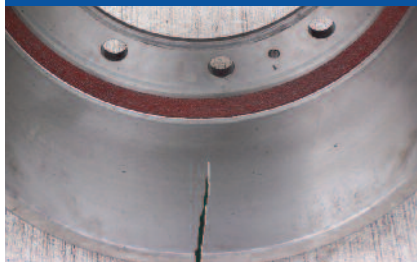
Tambours Fissurés

En contrôlant le tambour, une fissure, qui s'étend tout du long de la paroi, a été observée. Cet état est causé par un chauffage et un refroidissement excessifs du tambour de frein durant le fonctionnement. Si une telle détérioration est constatée, le tambour doit être remplacé immédiatement. Des fissures apparaissant régulièrement sur les tambours peuvent indiquer soit un système de freinage défectueux soit un abus de la part du conducteur. Si ce problème se présente, il faut prêter une attention particulière à l'équilibre du système de freinage et aux taux de friction de garniture de frein tels qu'ils sont spécifiés par le fabricant de l'équipement d'origine.

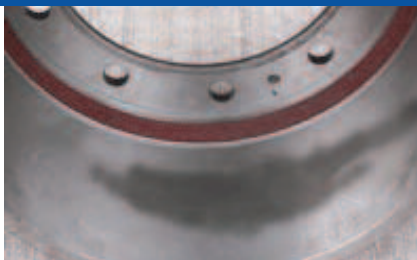
Tambours Souillés Par De La Graisse

Si cet état apparaît, le tambour de frein présentera une décoloration sur la surface de freinage. Cet état est normalement associé à un système de lubrification défectueux ou un graissage inapproprié des cames de frein. Une fois la provenance de la contamination identifiée et corrigée, les composantes doivent être nettoyées en profondeur et toutes les garnitures de frein contaminées doivent être remplacées.

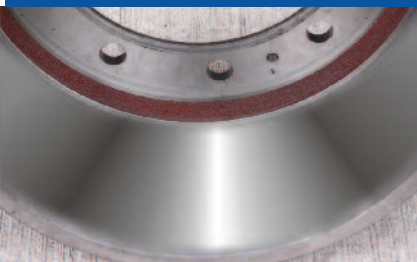
Tambours De Frein Polis

Les tambours de frein polis peuvent être identifiés de par leur finition semblable à un miroir sur la surface de freinage. Ce problème peut être réglé en ponçant légèrement la garniture et le tambour de frein à l'aide d'une toile d'émeri à grain moyen. Le système de freinage doit être contrôlé pour vérifier si les freins ne frottent pas légèrement et les garnitures doivent être contrôlées pour s'assurer que le bon matériau est utilisé. **NOUS RECOMMANDONS DE PONCER LA SURFACE DE FREINAGE CHAQUE FOIS QUE LES GARNITURES SONT REMPLACÉES.**

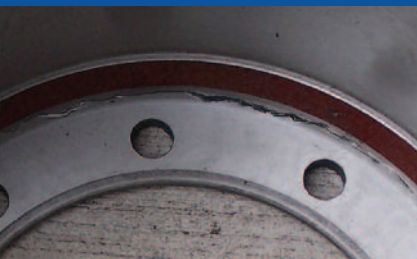
Anneau De Montage Cassé

Ce problème apparaît lorsqu'il y a une interférence entre la surface de montage du moyeu et du tambour en raison d'un placement incorrect du tambour sur le moyeu pendant l'installation, d'un moyeu endommagé ou d'un dépôt de corrosion sur le moyeu. Avant de remplacer le tambour de frein, il faut contrôler le moyeu visuellement et tout défaut doit être corrigé, soit en nettoyant le moyeu, soit en le remplaçant lorsque cela est nécessaire. Si des fissures apparaissent dans le cercle de boulonnage ou sur la surface de montage, le tambour doit être remplacé.

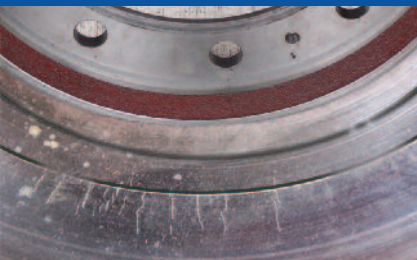
Craquelures Par Choc Thermique

Les craquelures par choc thermique sont caractérisées par un certain nombre de fissures courtes, légères et fines sur la surface de freinage du tambour. Les craquelures par choc thermique sont une caractéristique normale que l'on trouve dans les tambours de frein et qui sont causées par un refroidissement et un réchauffement permanents de la surface de freinage, qui ont lieu lorsqu'il est fait usage des freins pendant l'utilisation standard du véhicule. Des craquelures par choc thermique normales ne diminueront pas les performances du freinage. Les craquelures de freinage disparaîtront généralement à l'usure et se reformeront du fait du processus de freinage normal. Cependant, les craquelures par choc thermique peuvent se développer dans le temps pour devenir des fissures plus importantes, qui nécessiteront le remplacement du tambour de frein.

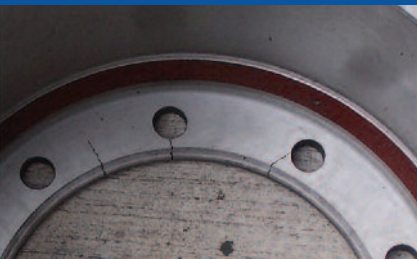
Fissure Radiale De La Surface De Montage

Cet état est causé soit par une interférence entre le moyeu et la surface de montage du tambour pendant l'installation due à l'utilisation d'un tambour inadapté à cette application, soit au nettoyage inapproprié de la surface de pilotage de moyeu avant l'installation du tambour. Si cet état apparaît, le tambour doit être remplacé. Contrôlez l'application pour déterminer quel serait le tambour approprié avant d'essayer d'installer un tambour de rechange. Effectuez un contrôle visuel de la surface de pilotage du moyeu et assurez-vous que toute la saleté et la corrosion sont correctement retirées. Lorsque vous installez le tambour, veillez également à ce que la surface de montage soit placée correctement et uniformément contre la surface de montage du moyeu avant de serrer les écrous de la roue pendant l'assemblage.

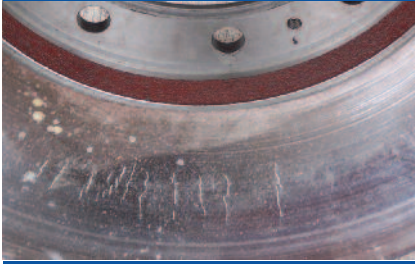
Tambours De Frein Rayés

Ce problème est caractérisé par des rainures dessinées dans la surface de freinage du tambour et une usure de garniture de frein excessive. Ces rainures sont dues soit à une usure totale des garnitures de frein entraînant un contact métal contre métal soit à la présence d'un corps étranger ayant pénétré dans la zone du tambour de frein

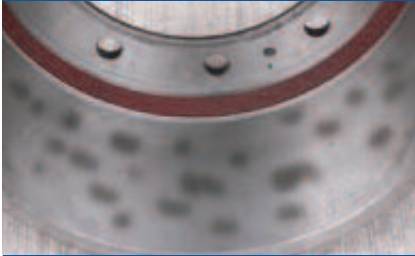
Tambours Tachés Par La Martensite

Ce problème se caractérise par des tâches dures, de couleur sombre légèrement relevées sur la surface de freinage, avec une usure inégale. Les signes caractéristiques de ce problème sont une pédale de frein qui vibre et un bruit excessif. Cet état indique que le tambour a été soumis à des températures extrêmement élevées ayant pu être causées par un système de freinage mal équilibré, un frein qui frotte ou le fait d'avoir appuyé très fort sur le frein de façon répétée. Ces températures extrêmement élevées ont entraîné des modifications structurelles du matériau du tambour de frein rendant la probabilité de la formation de fissures dans le tambour plus élevée. Si cet état est constaté, le tambour de frein et les garnitures de frein doivent être remplacés et la provenance de la surchauffe doit être identifiée et corrigée.

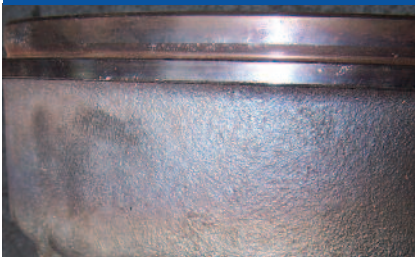
Tambours De Frein Bleuis

Cet état apparaît lorsque le tambour a été soumis à des températures extrêmement élevées. Cela peut être dû à des arrêts brutaux, au déséquilibre du système de frein ou à des ressorts de rappel défectueux. Il n'est pas toujours nécessaire de remplacer le tambour dans la mesure où il est toujours dans les tolérances de fonctionnement. Pour corriger ce problème, le bon équilibre du système de frein doit être contrôlé, les ressorts de rappel doivent être contrôlés pour s'assurer qu'ils ne sont pas devenus lâches ou qu'ils ne sont pas cassés et le dégagement du patin de frein doit être contrôlé et ajusté, si nécessaire. Si cet état n'est pas traité, il peut entraîner le développement de fissures ou de martensite.

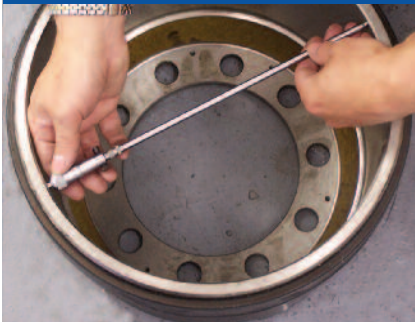
Tambours Ovaux

Cet état est constaté lorsque le diamètre du tambour varie en différents points autour de la surface de freinage et les garnitures de frein présentent plus d'usure d'un côté que de l'autre. Cette déformation du tambour est due à une chaleur excessive générée pendant le freinage ou à des techniques de stockage des tambours inappropriées (voir remarque ci-dessous). Une autre cause possible de cet état est un serrage inapproprié du tambour pendant le tournage ou le fait d'avoir fait tomber le tambour sur une surface dure pendant l'entretien de routine de l'extrémité de la roue.

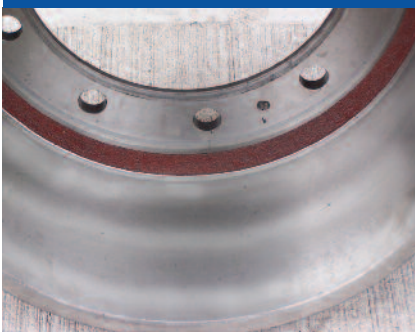
Usure Excessive

Si une usure excessive est constatée le long des bords de la zone de contact de garniture ou dans une zone coïncidant avec les trous de rivet de garniture, il faut contrôler le système pour s'assurer de l'absence d'un dépôt anormal de matériaux abrasifs. La cause la plus commune de ce problème est le dépôt de matériaux abrasifs causé soit par la présence soit par l'absence d'un écran anti-poussière, suivant l'application du véhicule. Si le problème survient alors que les écrans anti-poussière sont installés, retirez l'écran anti-poussière inférieur de façon à permettre aux matériaux abrasifs de sortir plus facilement du système de freinage. Si le problème survient alors que les écrans anti-poussière ne sont pas utilisés, installez des écrans anti-poussière pour réduire l'entrée de matériaux abrasifs dans le système de freinage. Les tambours de frein doivent également être contrôlés pour vérifier l'absence de rayures.

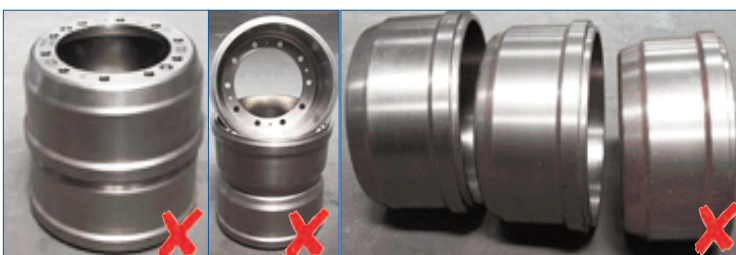
Stockage De Tambours De Frein Dans De Mauvaises Conditions

Si vous stockez des tambours de frein en les empilant les uns dans les autres ou en les posant sur le côté, tels des livres, cela peut rendre les tambours ovales et entraîner un dysfonctionnement prématuré des tambours de frein.
